## Ing. Bureau HadrieëM ⇒ REFERENTIES BUITENPROJECTEN

## BIJLAGE 1: VOORBEELD AUDIT » KWALITEITSOPNAME.

## BIJLAGE 2: VOORBEELD AUDIT » GESCHIL.

## BIJLAGE 3: VOORBEELD AUDIT » GERECHTELIJKE PROCEDURE.

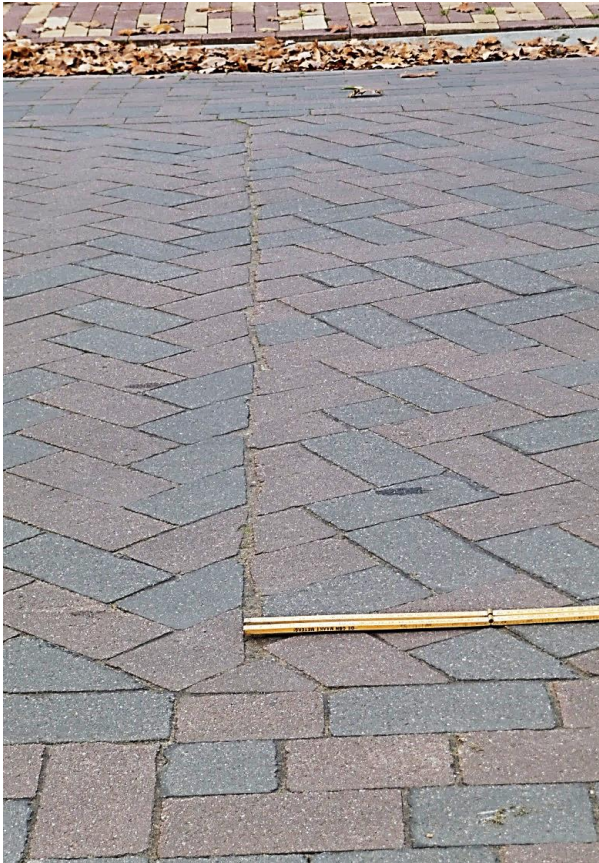
**Foto Links St. Jacobsstraat 1ste deel**

Op beide foto's laat ik een tweetal slordige haknaden zien die dwars over de straat zijn aangebracht.

- De linkse foto is genomen aan het begin van het werk in de St. Jacobsstraat, waarbij ik een voegbreedte meet van 28 mm. Tevens is te zien dat de overgang van het legverband hier slecht is aangebracht.
- De rechtse foto is genomen in de Gaarshof en laat zien dat de toegepaste hakstukken niet recht, te klein en te slordig geplaatst zijn.

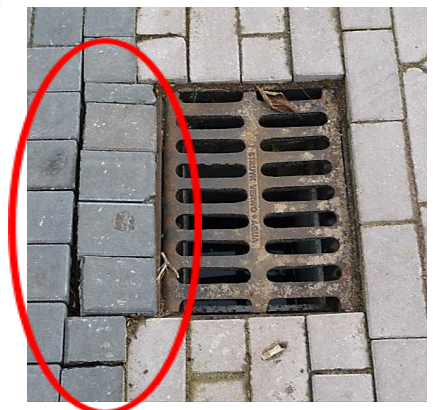
### Foto: Gaarshof

Met deze foto laat ik een situatie zien met een straatkolkdeksel in het Gaarshof, waarvan het omliggende straatwerk op het punt staat te bezwijken. Dit houdt verband met het te grote hoogteverschil tussen het kolkdeksel en de koplaag (in het "rode ovaal"). Deze koplaag is al gekanteld en staat op het punt om geheel los te raken.

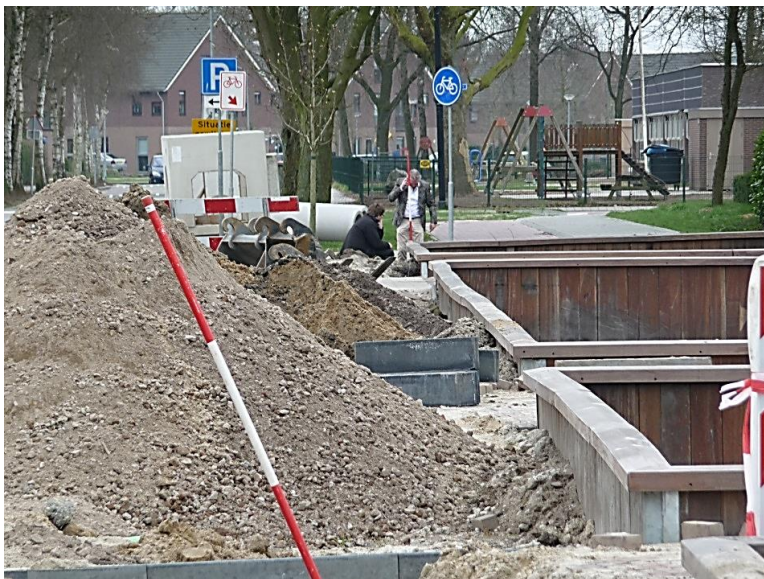
### Hiernaast: foto nr. 1: 'Golfbeweging'

De deksloof, het 'visitekaartje' van de constructie, verloopt pandsgewijs in een onacceptabele 'golfbeweging'

Hierdoor oogt het geheel knullig en verre van professioneel uitgevoerd.

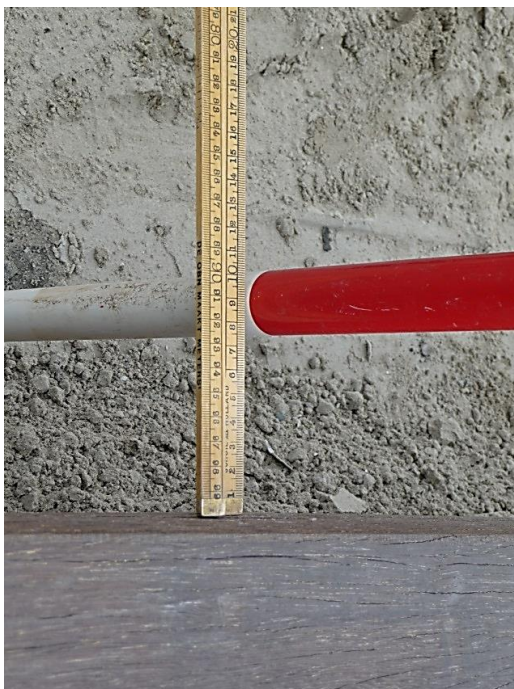
### Hieronder: Links foto nr. 2

**Ad. foto nr. 2:** Met behulp van de methode met "drie zichtjalons" heb ik (tot twee keer toe) op een bepaalde plek een extreme afwijking in het alignement van 70 mm vastgesteld.

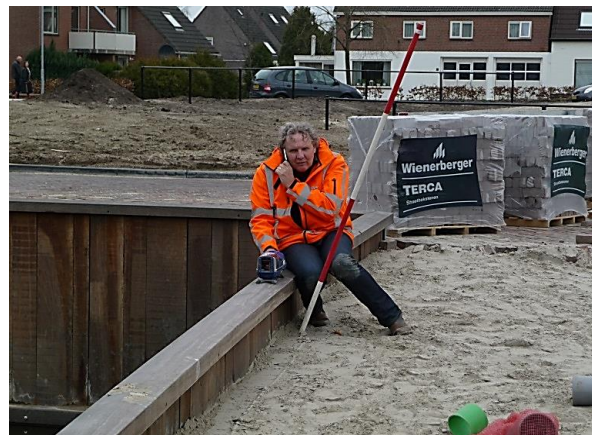
### Rechts foto nr. 3

**Ad. foto nr. 3:** Om allen (nog) beter te overtuigen van de gebreken in de rechteheid van de deksloof, zijn met behulp van de "Rioollaser" nog verdere afwijkingen in het alignement bepaald bij drie tussenpunten. Deze afwijkingen bedragen 35, 20 en 40 mm (eis maximaal 20 mm).

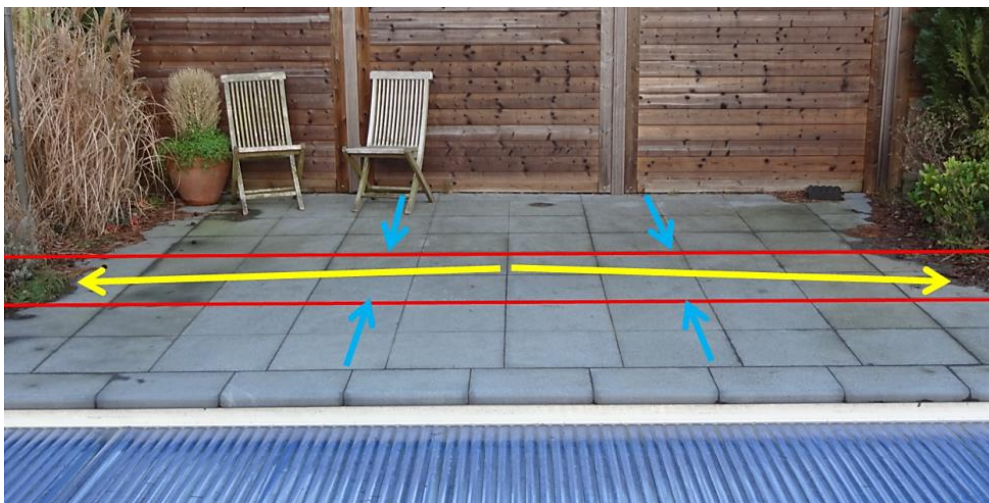
### Foto Zwemterras

Het afschot van het zwemterras is weliswaar in het geheel verkeerd, maar desondanks ben ik van mening dat het niet nodig is deze tegels **allemaal te verwijderen** en opnieuw te leggen.

Het zwemterras heeft een diepte van 5½ lagen en sluit met de diepst gelegen zijde aan op het looppad

(zie onderste rode lijn). De twee lagen van het **looppad** moeten opnieuw gelegd worden met een afschot van het zwembad af gericht (dit is de richting van de onderste twee blauwe pijlen).

Verder moeten de onderste twee lagen van het **zwemterras** (dit is het gedeelte tussen de twee rode lijnen) worden verwijderd en worden aangebracht volgens een 'gootconstructie', zodat de neerslag van het zwemterras niet alleen in de richting van het aanliggende looppad, maar ook in dwarsrichting naar de beide andere zijanten kan wegglopen (volgens de richting van de twee gele pijlen). Het zal duidelijk zijn dat ik op de foto het hoogteverloop van de twee gele pijlen gechargeerd heb weergegeven. In werkelijkheid is in deze 'gootconstructie' slechts een gering dwarsafschot nodig (maximaal 5 mm/m<sup>1</sup> ofwel 0,5 %).

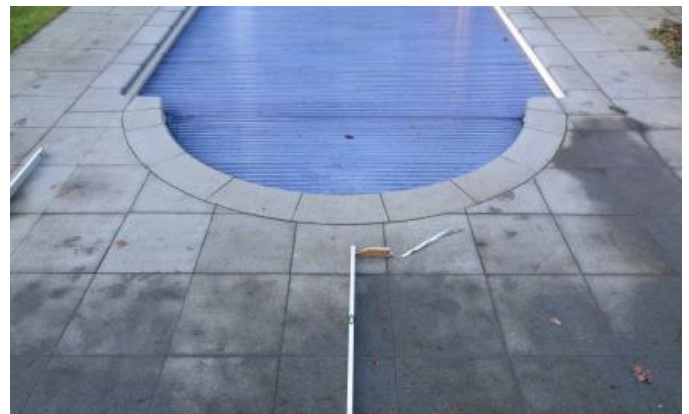
Verder is op de voorgrond van de foto het (blauwkleurige) **lamellen afdekscherm** zichtbaar. De leverancier van het zwembad verklaart: "Ongeacht de waterstand, zal bij het oprollen van het afdekscherm altijd de bovenzijde van de lamellen beschadigd raken".

Ik vind deze verklaring van de leverancier van het zwembad zowel ontnuchterend als beschamend voor de constructie van dit afdekscherm en/of voor de ontwerp kwaliteit van het betreffende zwembad.

Het spreekt voor zich dat bij het (opnieuw) leggen van het hiervoor bedoeld aansluitende gedeelte van het **looppad** rekening gehouden moet worden met de nieuwe gootachtige ligging van deze twee lagen van het zwemterras. De beoogde afwatering van de neerslag op dit gedeelte van het tegelwerk vindt dan plaats via de blauwe en geelkleurige pijlen.
